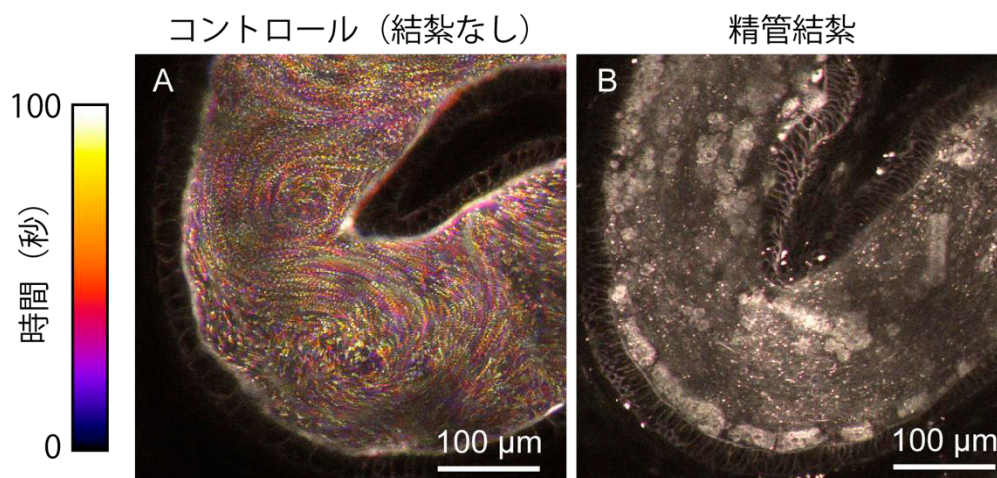
**【結果】** 精巣上体体部を結紮した個体については、コントロールと比べてわずかに精子の運動速度（精子集団の流速）が増加したものの顕著な違いは認められなかった。一方で、精管結紮した個体については、精巣上体細管および精子運動に関しコントロールと比べて顕著な差が認められた。精巣上体細管については、結紮による管の太さへの影響は認められないものの、精巣上体細管を構成する上皮細胞のアピカル-ベーサル軸に直交する断面を観察したところ、細胞の大きさが著しく減少していることが明らかとなった。また、精巣上体細管内腔の精子運動への影響については、コントロール群では精子集団が管腔部に精子が多数存在し渦を巻くように運動していたが、結紮群では精子の数は少なく運動は認められなかった（下図）。また、管腔内の上皮に接した領域で脱落した細胞が認められた。これらの結果から、精管結紮によって、精巣上体細管中に存在する精子数は減少し精子運動は著しく抑制されることが明らかとなった。

精管結紮による精巣上体細管及び管内の精子運動への影響
